Zaczep kulowy do samochodu:

SEAT IBIZA 08-
Nr katalogowy **S/015**

Nr katalogowy S/015
 Marka Seat Ibiza htb, coupe, saloon

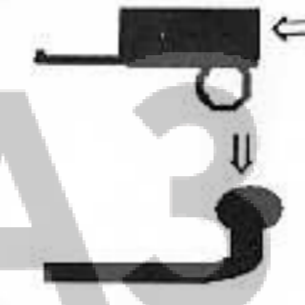
Zaczep posiada tabliczkę znamionową obowiązującą użytkownika w zakresie prawidłowego i bezpiecznego obciążenia.

R = 1200 kg

D = 6,95 kN

S = 75 kg

Nacisk pionowy na kulę zaczepu nie może przekroczyć 75 kg.

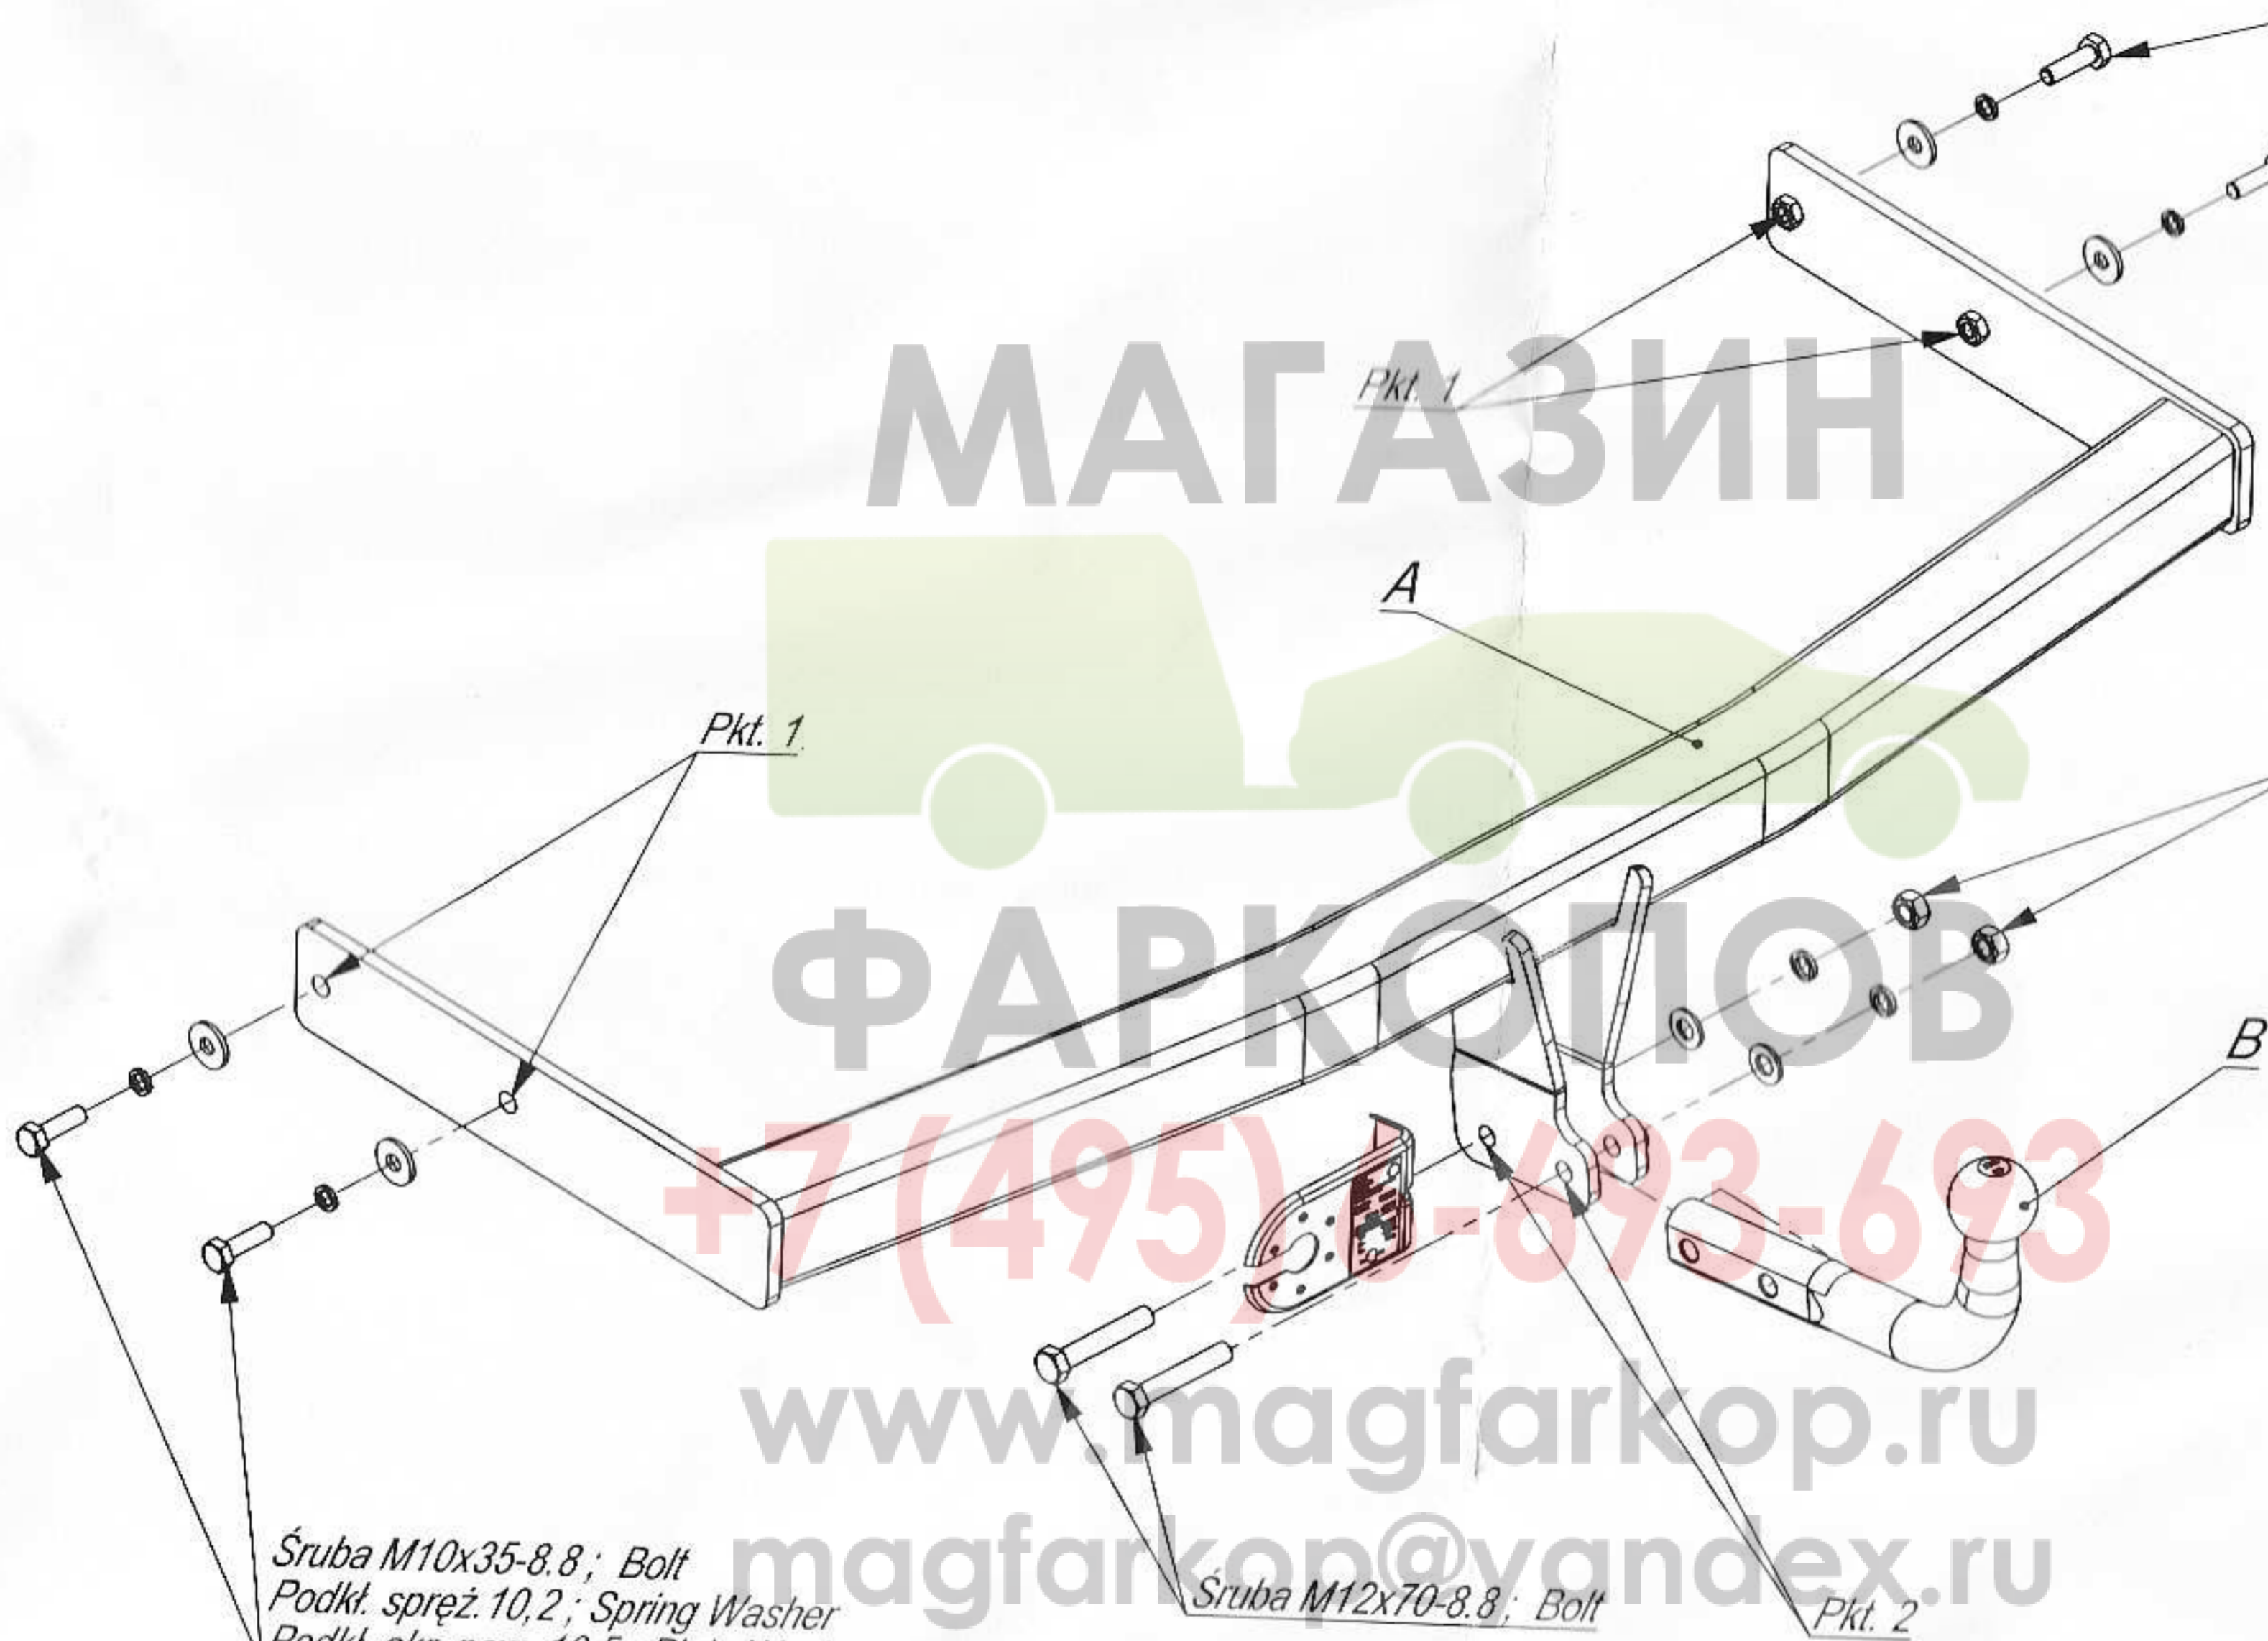
Śruba M10x35-8.8; Bolt
 Podkł. spręż. 10,2; Spring Washer
 Podkł. okr. pow. 10,5; Plain Washer

Nakrętka M12; Nut
 Podkł. spręż. 12,2; Spring Washer
 Podkł. okr. 13; Plain Washer

Śruba M12x70-8.8; Bolt
